UNIVERSITA' DEGLI STUDI DI PAVIA
FACOLTA' DI INGEGNERIA
Corso di Laurea in Ingegneria Biomedica

**VALUTAZIONE TECNICA E REFURBISHING DI
ELETTROCARDIOGRAFI DA INVIARE NEI PAESI IN
VIA DI SVILUPPO**

Tesi di laurea di:
Federica Guerinoni

Anno Accademico 2005-2006

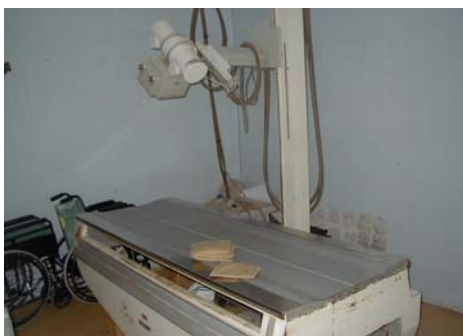
Figura 4 – Tavolo di radiologia tradizionale

- ✚ un apparecchio radiologico portatile, che però non può essere trasportato in alcuni reparti a causa delle dimensioni non congrue delle porte;
- ✚ un tavolo di radiologia tradizionale, mal funzionante a causa della rottura del sistema di mobilizzazione del tubo radiogeno;
- ✚ un ecotomografo acquistato circa dieci anni fa, di stanza presso il reparto di ginecologia ed ostetricia ed usato dal solo specialista ginecologo.

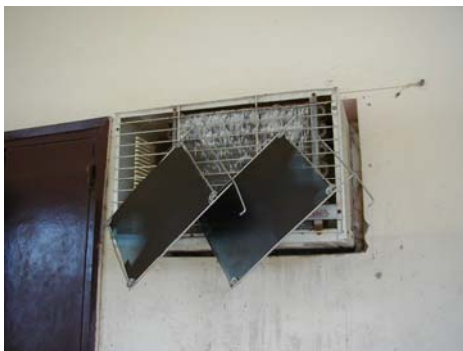
Figura 5 – Asciugatura delle lastre radiologiche

Le pellicole vengono sviluppate a mano con liquidi spesso esausti e mostrano, a tratti, grossolane immagini di artefatto da sviluppo.

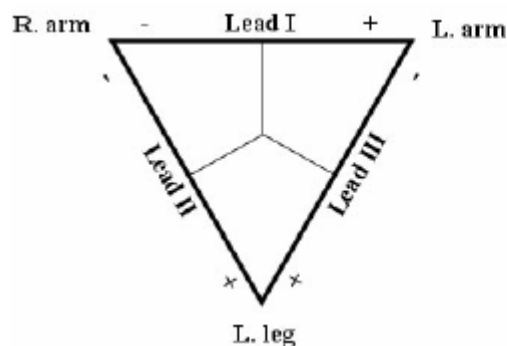
Figura 10 - Derivazioni bipolari

Le prime sei derivazioni (vedi Fig. 10) si ottengono con tre elettrodi posti nei due polsi e nella caviglia sinistra. In particolare, le derivazioni bipolari sono semplicemente le tre possibili differenze di potenziale tra questi tre punti, mentre le derivazioni unipolari periferiche (vedi Fig. 11) sono le tre differenze di potenziale tra ciascun elettrodo e il centro stella ottenuto collegando con resistenze di uguale valore gli altri due.

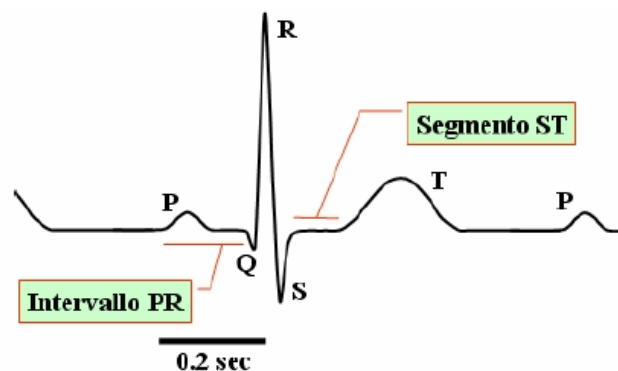
Figura 14– Forma d'onda del segnale ecg

La forma d'onda tipica di un ECG è mostrata in Fig. 14.

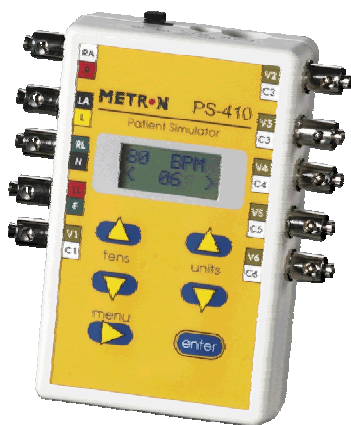
Figura 21 – Il simulatore paziente

Durante la mia attività di verifica funzionale degli elettrocardiografi, importanza rilevante ha avuto il **simulatore paziente** della Metron, modello PS-410¹¹. Una volta connessi gli elettrodi a tale strumento, esso permette di simulare i potenziali cardiaci che verranno successivamente rilevati dall'elettrocardiografo in esame. Molteplici sono le impostazioni che possono essere settate dall'utilizzatore al fine di ottenere una valutazione complessiva

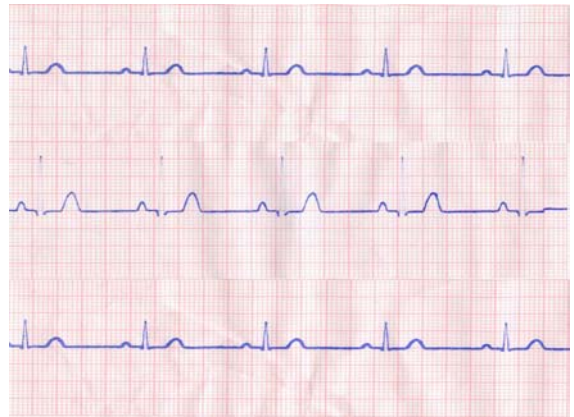
Successivamente, dopo avere impostato sul simulatore il battito cardiaco a 80 BPM, l'ampiezza del segnale a 2 mV, la sensibilità a 10 mm/mV e la velocità a 25 mm/s è stata verificata la correttezza dei segnali in condizioni normali di tutte le derivazioni ottenendo i seguenti tracciati. Si noti la minima differenza fra le tracce ottenute dall'elettrocardiografo sotto esame e quelle ideali.

Figura 23– Derivazioni I, II, III rilevate nel modello Cardiostat 31 in condizioni normali.

Figura 24 – Derivazioni I, II, III ideali in condizioni normali.

Dalla Fig. 28 si deduce che l'elettrocardiografo è in grado di selezionare correttamente le derivazioni in quanto la II, la V3 e la aVF corrispondono esattamente a quelle rilevate singolarmente nei tracciati delle Fig. 23, 25, 26.

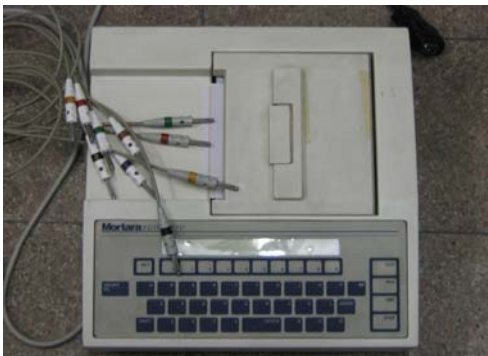
Figura 34 – Mortara Instrument ELI 100

Il secondo elettrocardiografo valutato è stato il modello ELI 100 prodotto e distribuito dalla ditta Mortara Instrument Inc. Acquistato nel 1992, è stato affidato al reparto di Radiologia del Policlinico San Matteo, precisamente alla stanza adibita alle medicazioni.

prima ispezione visiva, a cui ha fatto seguito la valutazione funzionale.

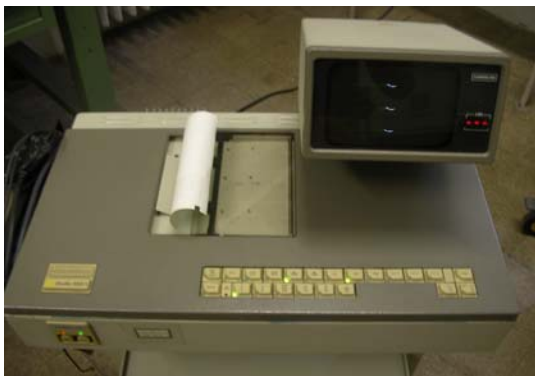
Figura 43 - Remco Italia Cardioline Studio 350/1

Il terzo elettrocardiografo valutato è stato il modello Cardioline Studio 350/1 prodotto e distribuito dalla ditta Remco Italia s.p.a.. Dai dati inventariali, il suo acquisto e la sua consegna all'ambulatorio del Dipartimento di Radiologia risalgono al 1985. Come per gli

altri due modelli valutati, la valutazione tecnica è iniziata con una prima fase di ispezione visiva, dalla quale lo strumento è risultato essere di classe I, di tipo CF, protetto da eventuali scariche da defibrillatore e dotato del marchio di qualità IMQ.

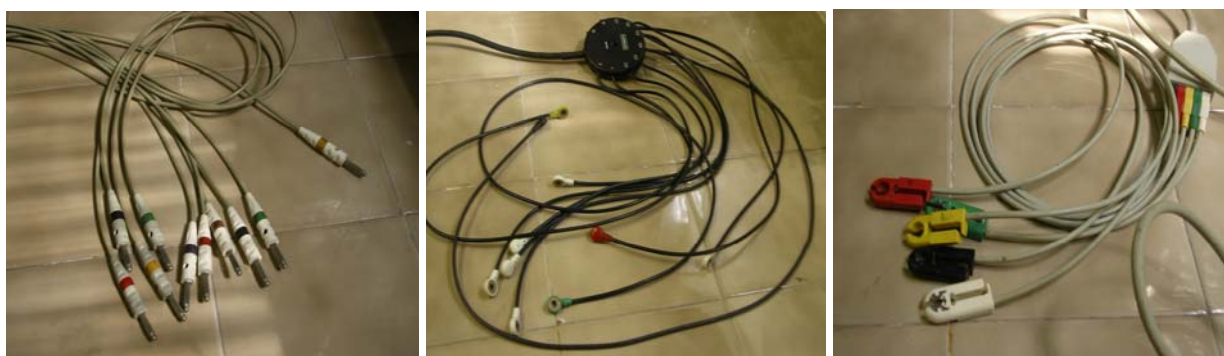
Figura 44 – In sequenza a partire da sinistra: elettrodi a spinotto, a bottone e a pinza

Da una prima ispezione visiva si è notato che l'apparecchio è privo di un'interfaccia per l'elaboratore, possiede solo un ingresso e un'uscita ausiliaria, ma è dotato di un monitor dalle dimensioni di 5,5 pollici sul quale viene riportato il segnale elettrocardiografico rilevato dal paziente. Tale monitor rileva correttamente il segnale in entrata, ma purtroppo la traccia luminosa che trasferisce sullo schermo è troppo flebile e a volte impercettibile. Oltre a ciò, si è verificata l'integrità delle parti meccaniche visive, lo stato del cordone di alimentazione e del cavo elettrodi che sono risultati essere in buono stato. Si sottolinea il fatto che il cavo degli elettrodi, diversamente dal Cardiosat 31 e dall' ELI 100, ha le terminazioni a bottone, come si può vedere dalla Fig. 44.

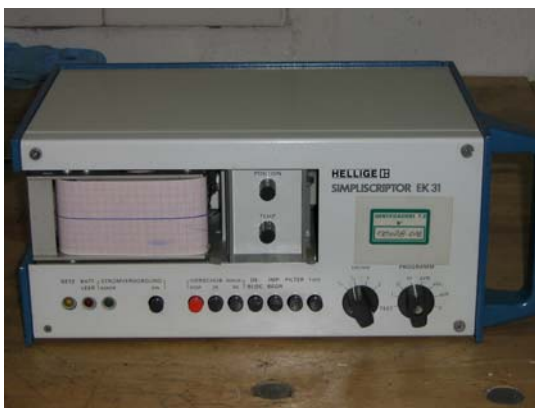
Figura 51– Hellige Simpliscriptor EK 31

L'elettrocardiografo Hellige Simpliscriptor EK 31, con numero di inventario 1144, è stato acquistato nel 1975 e affidato alla stanza Caposala della Clinica Ostetrica nello stesso anno.

Dall'ispezione visiva si è osservato che lo strumento è di classe I, privo di marchio di qualità e di protezione da defibrillatore; non è stato possibile rilevare il tipo dello strumento. Viene alimentato da una tensione di 220 V e frequenza di 50 Hz attraverso un cavo separabile, tripolare, non a marchio; la separazione dalla rete elettrica avviene

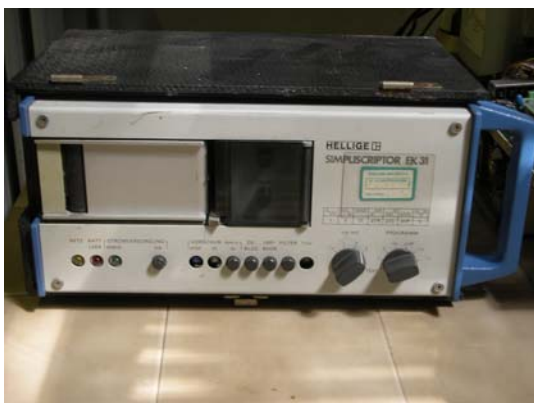
*Figura 55 – Hellige Simpliscriptor EK 31
SN 69882*

Come per gli altri elettrocardiografi Hellige Simpliscriptor EK 31, questo strumento viene alimentato da una tensione di 220 V e sfrutta la frequenza di rete di 50 Hz; utilizza un cavo di alimentazione separabile, tripolare ma non a marchio ed è risultato essere di classe I e privo della protezione da defibrillatore. Il cavo di alimentazione è risultato essere in buono stato,
